UNIVERSIDAD NACIONAL DE SAN MARTÍN - TARAPOTO
FACULTAD DE INGENIERÍA CIVIL Y ARQUITECTURA
ESCUELA PROFESIONAL DE INGENIERÍA CIVIL

**“PLANTEAMIENTO Y EVALUACIÓN DE LAS SOLUCIONES
EJECUTADAS POR LA CONCESIONARIA, EN LAS
INTERVENCIONES DE PUESTA A PUNTO DEL Km. 544+870 AL
Km. 588+183 DEL TRAMO II DE LA CARRETERA IIRSA NORTE”**

TESIS

2015

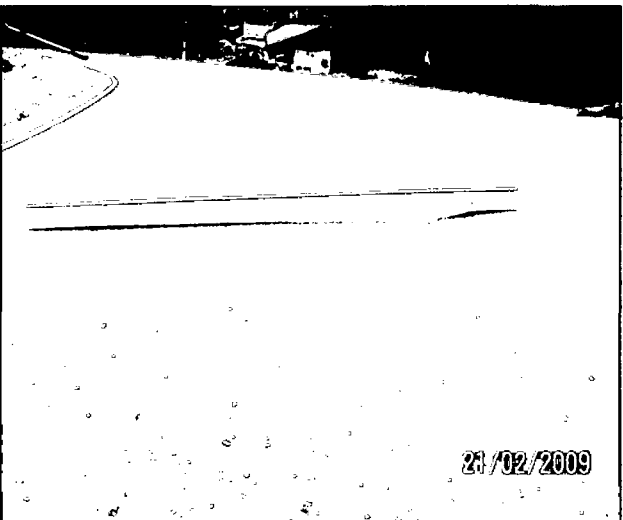
FOTO Nº: F-02, 03: Detalle del asentamiento en forma de media luna hacia el lado izquierdo de la vía

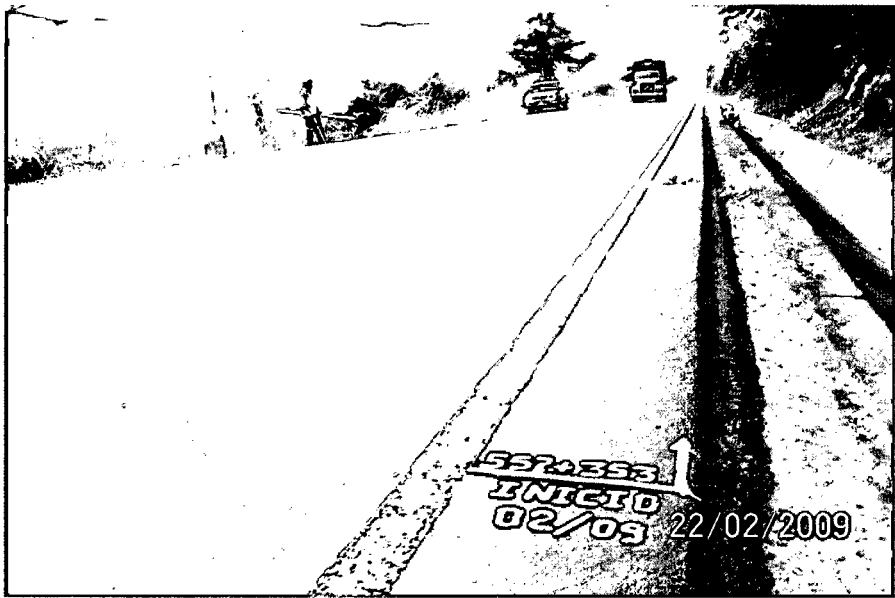
FOTO N°: F-01: Vista panorámica del sector evaluado.

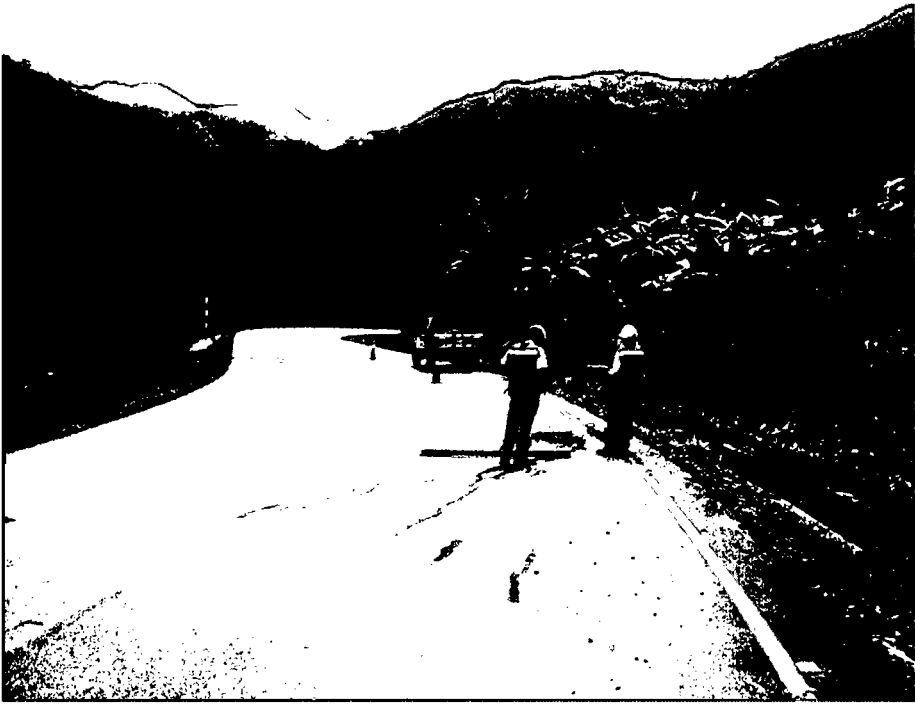
FOTO N°: F-01: Vista panorámica del sector evaluado.

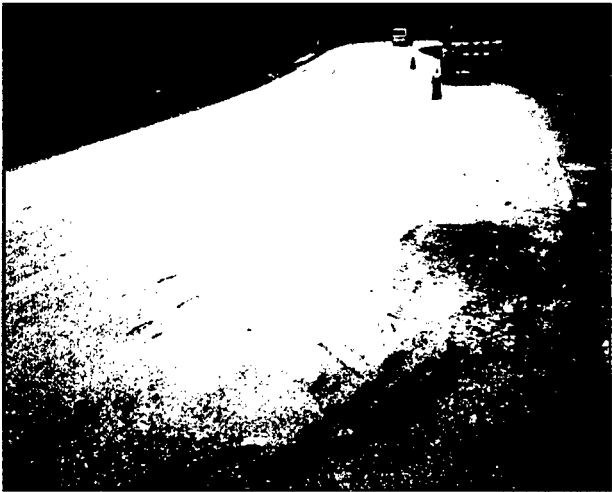
FOTO N°: F-02,03: Vista del asentamiento en forma de media luna que afecta todo el ancho de la vía.

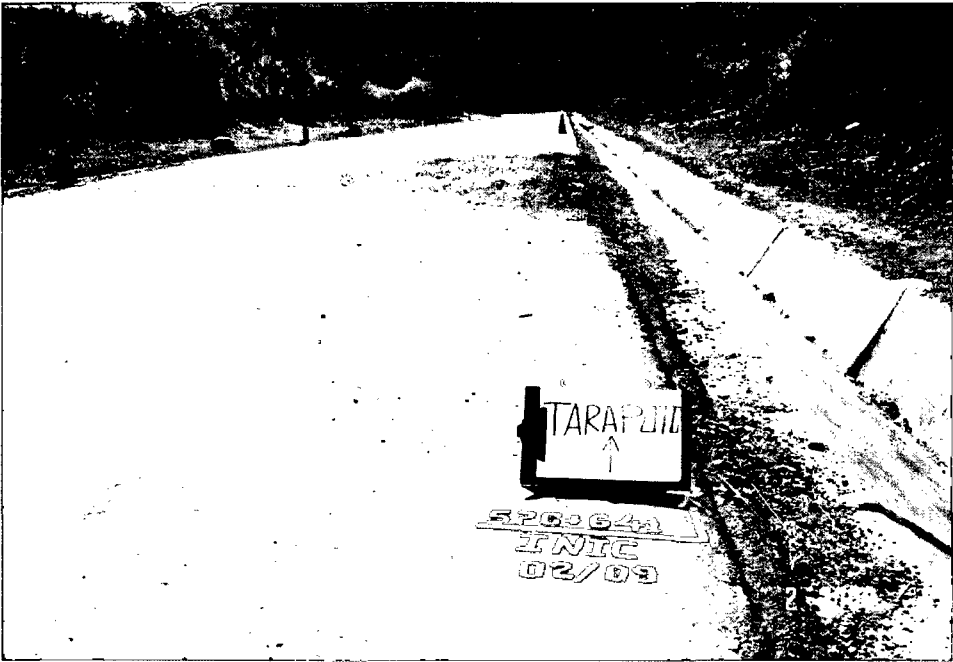
FOTO Nº: F-01: Vista panorámica del sector evaluado.

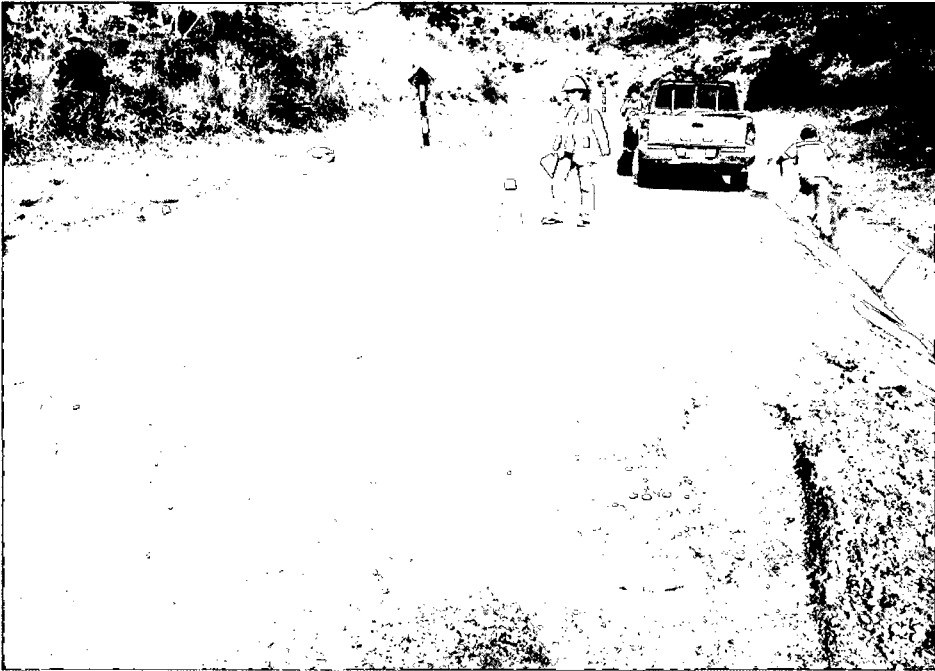
FOTO Nº: F-02: Vista del asentamiento en media luna y la pérdida total del pavimento al L/D y asentamiento a todo lo largo del L/I de la vía.

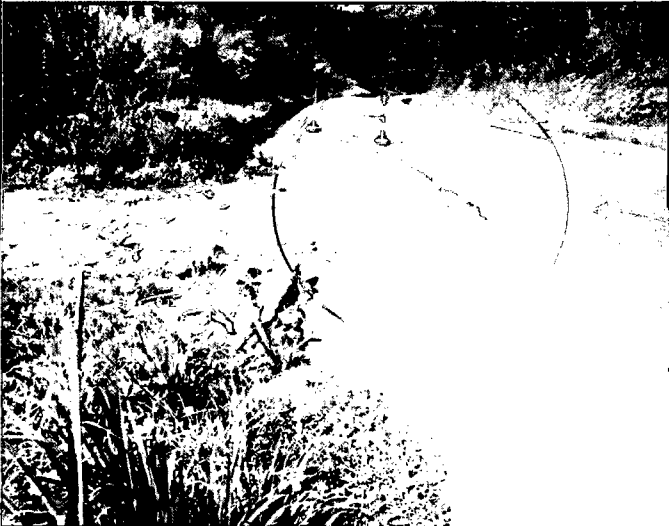
FOTO N°: F-01, 02: Vista panorámica del sector evaluado.

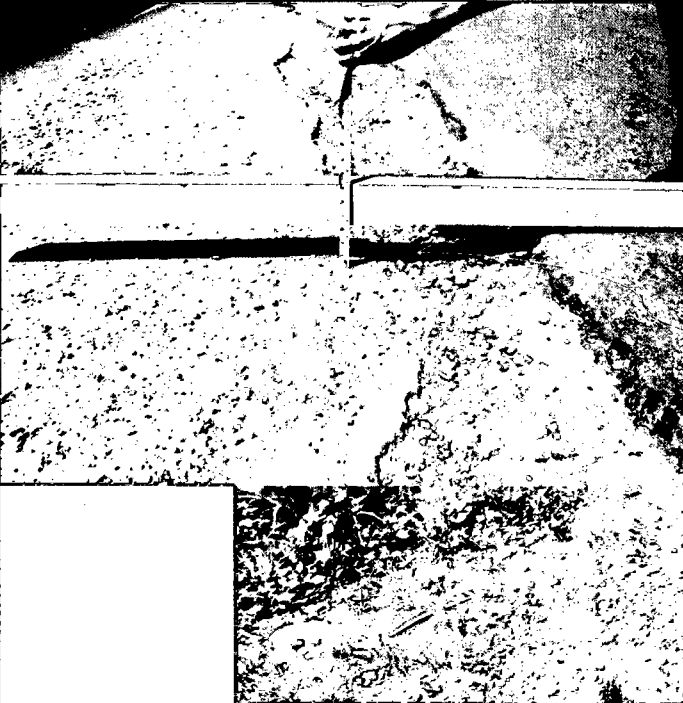
FOTO N°: F-03, 04: Detalle del asentamiento en forma de media luna hacia el lado izquierdo de la vía

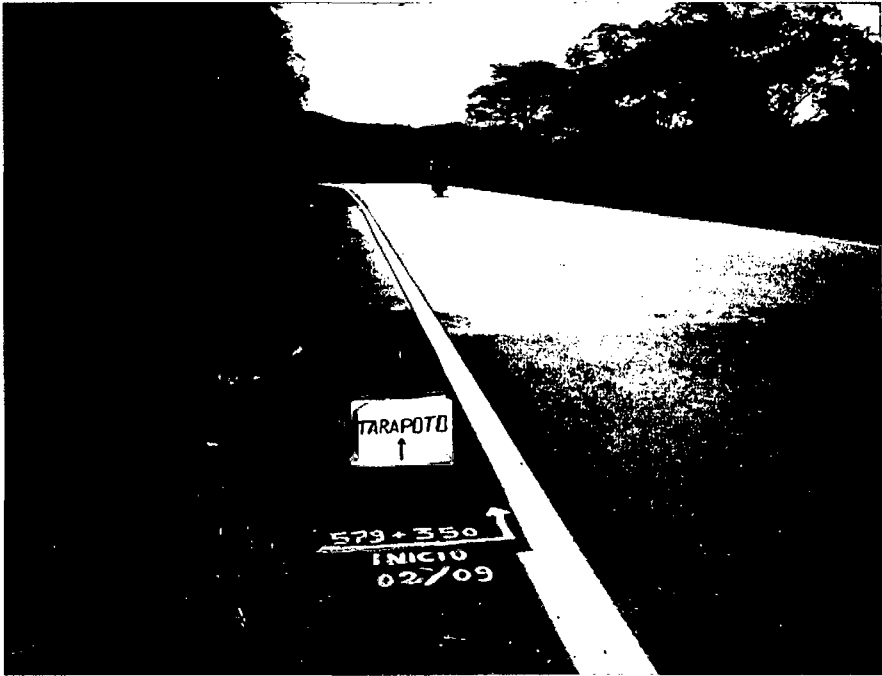
FOTO Nº: F-01: Vista panorámica del sector evaluado.

DESCRIPCIÓN DE LA FALLA				ESup.	Elnt.	F X v	FPlat	GPav	GPlat	Desliz	As ent
Se observa fisuras longitudinales que han comprometido toda la vía, las fisuras están más pronunciadas en los extremos de la vía, estando los extremos de la vía asentados.											
El asentamiento en los extremos de la vía han dejado el eje muy elevado, existiendo un desnivel del eje de la vía al extremo de 10 cm.											
Se observa al L/D de la vía erosión en el talud a consecuencia de las escorrentías, generando un desnivel desde el nivel superior de la carpeta asfáltica al terreno natural de 27 cm.											
Se observa que al L/D de la vía no existe sistema de drenaje superficial longitudinal.											
Se observa que al L/I de la vía no existe sistema de drenaje superficial longitudinal.											
Existe una alcantarilla TMC 90° en el km 580+526 en buen estado de funcionamiento.											
CAUSAS QUE GENERARON LA FALLA		Naturales		Artificial		Otras

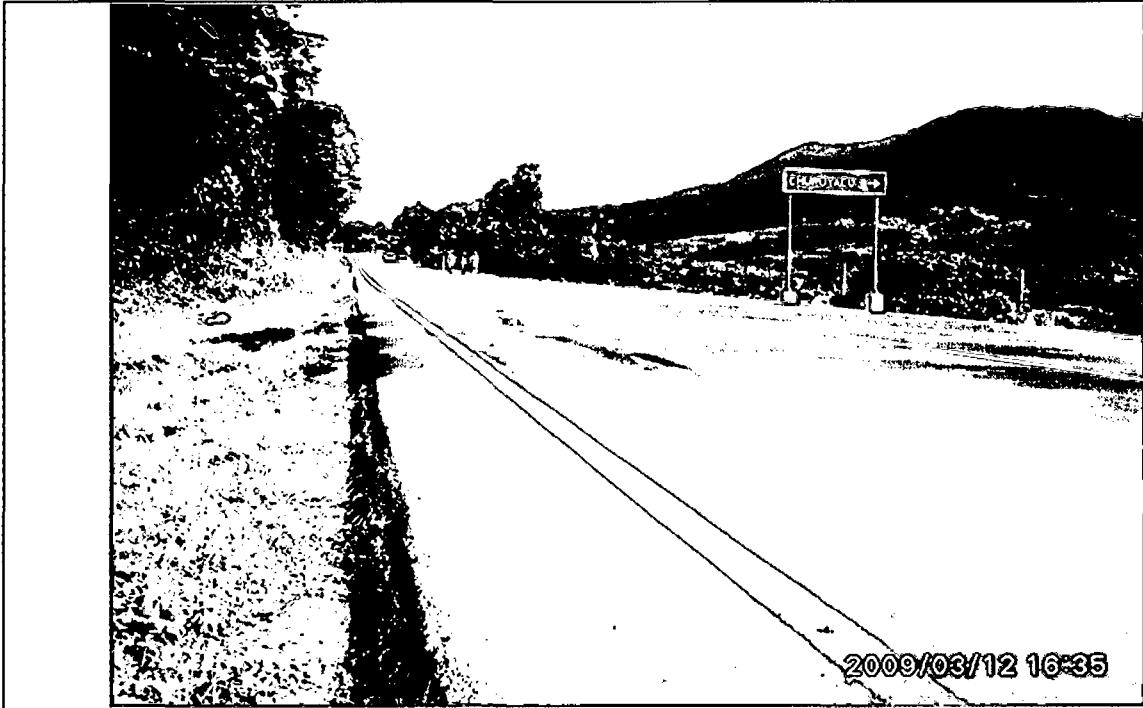
FOTO N°: F-01: Vista panorámica del sector evaluado.

G X av	GPlat	D X sliz	A X sent	
Se observa un asentamiento de forma irregular que compromete toda la plataforma, el asentamiento esta hacia el L/D en forma de media luna.								
Se observa fisuras en el contorno de la falla y en forma lineal.								
Se observa al L/D de la vía erosión en el talud a consecuencia de las escorrentías, y también cárcavas que pueden haber sido generadas por las escorrentías.								
Se observa en este sector un asentamiento de 15 cm. con respecto al nivel de la vía existente.								
Se observa que al L/I de la vía existe sistema de drenaje superficial longitudinal. Una cuneta tipo I en buen estado a lo largo del tramo.								
Se observa que al L/D de la vía no existe sistema de drenaje superficial longitudinal.								
Posible problema de filtración profunda del talud superior hacia el talud inferior.								
Existe una alcantarilla TMC 36" en el km 580+706 en buen estado de funcionamiento.

CAUSAS QUE GENERARON LA FALLA		Naturales		Artificiales		Otras		
Se observa que el asentamiento se genero por la inestabilidad del material arcillosos y expansivos que se encuentran en el talud inferior del L/D de la vía, el cual con el aumento de humedad, a consecuencia de la escorrentía, ocasiono el deslizamiento del mismo.								
Del mismo modo, la falla se asentuo debido a la baja capacidad de soporte del terreno (limo-arcilloso) de fundacion.								
TIPO DE SOLUCION REQUERIDA								
Es necesario el mejoramiento de la sub-rasante hasta la profundidad de 1.50 m. y la reposición de la estructura del pavimento existente; en base a la información obtenida durante los trabajos de campo y los resultados de los ensayos de laboratorio.								
Se recomienda construir cunetas bordillo al L/D de la vía desde km 580+706 hasta la alcantarilla ubicada en 580+774, conduciendo las aguas de escorrentía fuera de la zona de falla.

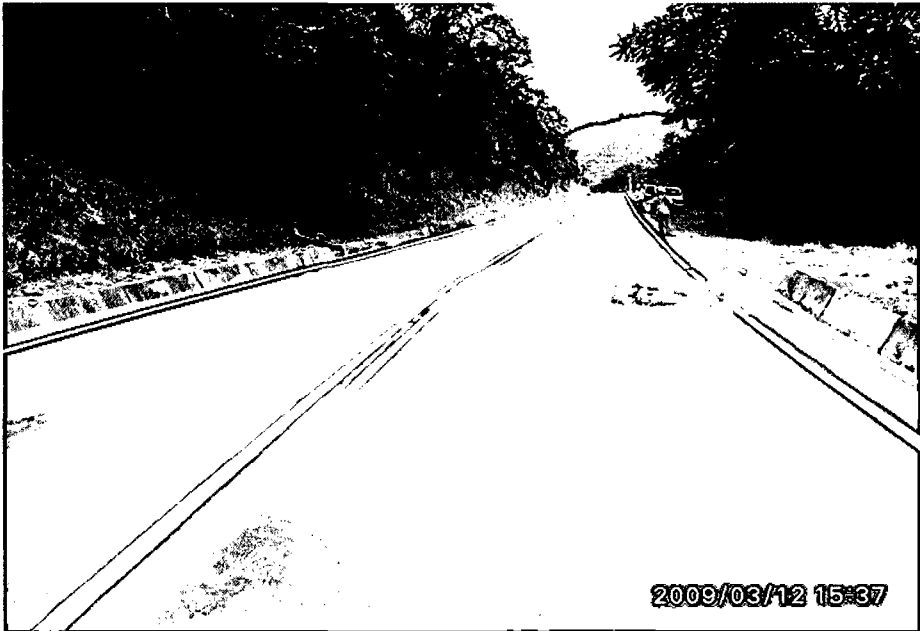
FOTO Nº: F-02: Detalle del asentamiento en forma de media luna al lado derecho que compromete todo el ancho de la vía.

Se observa un asentamiento que ha comprometido toda la vía, el asentamiento es irregular, está dirigido hacia el talud inferior (L/D).							
Se observa fisuras de forma longitudinal y diagonales las cuales dibujan la forma del asentamiento, estando estas fisuras selladas.							
Se observa en el talud inferior problema de erosión y deslizamiento probablemente creado por la escorrentía, que puedan haber generado esta falla en la vía.							
Se observa en este sector un asentamiento de 04 cm. con respecto al nivel de la vía existente.							
Se observa al L/I de la vía existe sistema de drenaje superficial longitudinal. Una cuneta tipo II la cual tiene 02 paños dañados a los extremos de la entrada de la alcantarilla.							
Se observa que al L/D de la vía no existe sistema de drenaje superficial longitudinal.							
Se observa una alcantarilla dentro de la zona de falla, TMC 36" en la prog. km 584 + 654.4 no presentándose deformaciones en la estructura metálica y en buen estado de funcionamiento.

Posible problema de filtración profunda del talud superior hacia el talud inferior.							
CAUSAS QUE GENERARON LA FALLA			Naturales		Artificiales		Otras
Las causas que generaron la falla se debe a la saturación del terreno(limo-arcilloso) y la baja capacidad de soporte del suelo que conforma el terreno de fundación.							
TIPO DE SOLUCION REQUERIDA							
Es necesario el mejoramiento de la sub-rasante hasta la profundidad de 1.50 m. y la reposición de la estructura del pavimento existente; en base a la información obtenida durante los trabajos de campo y los resultados de los ensayos de laboratorio.							
Se recomienda la construcción de cuneta bordillo L/D desde el km 584 + 654.4 hasta km 584 + 711, conduciendo las aguas de escorrentía fuera de la zona de falla.							
Reconformación y/o reconstrucción de 24 paños de cuneta en el L/I de la vía, luego de la reconformación a nivel de subrasante y/o mejoramiento de la misma del sector falla.

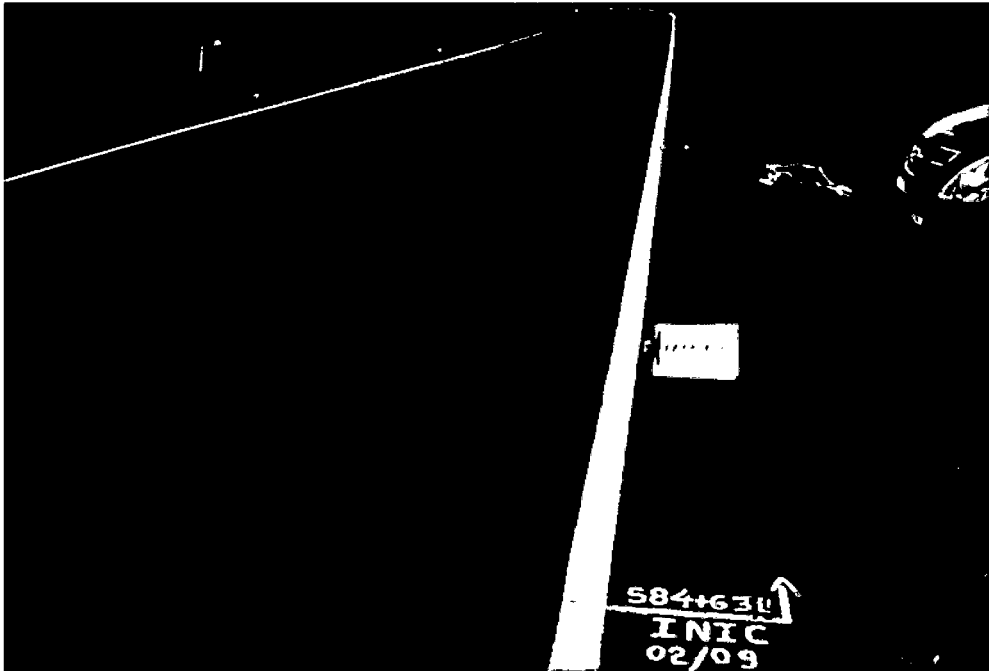
FOTO Nº: F-01: Vista panorámica del sector evaluado.

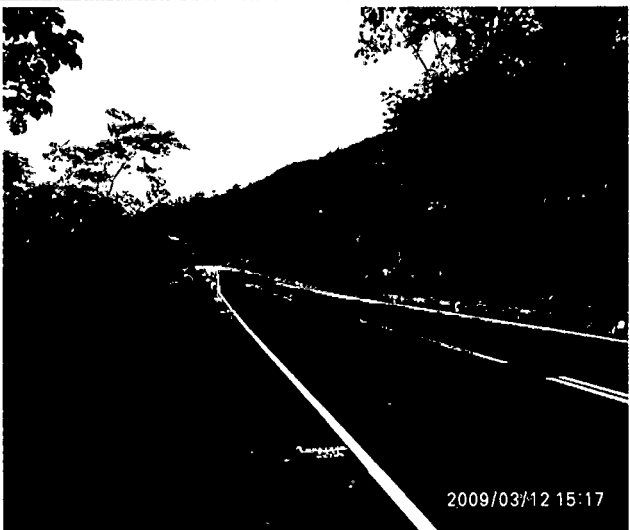
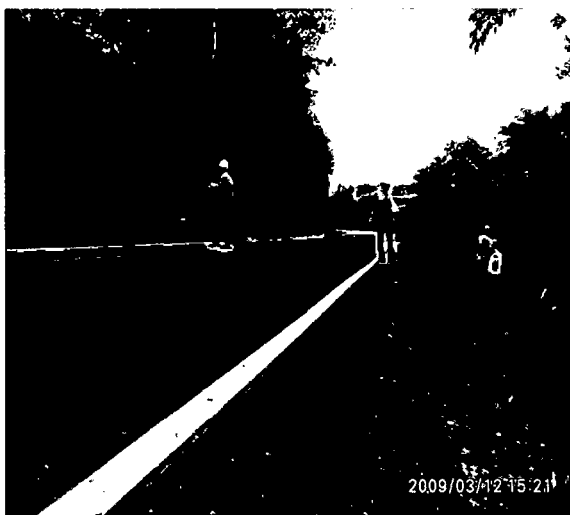
FOTO Nº: F-02,03: Vista del asentamiento hacia el talud inferior L/D de la vía.

<input checked="" type="checkbox"/> Gav	GPlat	Desliz	<input checked="" type="checkbox"/> Asent
Se observa un asentamiento que ha comprometido toda la vía, el asentamiento es irregular, está dirigido hacia el talud inferior (L/D).							
Se observa fisuras de forma longitudinal y diagonales las cuales dibujan la forma del asentamiento, estando estas fisuras selladas.							
Se observa en el talud inferior, erosión y deslizamiento probablemente creado por la escorrentía, que pueden haber generado la falla.							
Se observa en este sector un asentamiento de 10 cm. con respecto al nivel de la vía existente.							
Se observa que al L/I de la vía existe sistema de drenaje superficial longitudinal. Una cuneta bordillo de 0.50x0.20 m. en buen estado a lo largo del tramo.							
Se observa que al L/D de la vía no existe sistema de drenaje superficial longitudinal.							
Posible problema de filtración profunda del talud superior hacia el talud inferior.

CAUSAS QUE GENERARON LA FALLA		Naturales		Artificiales		Otras	
La causa principal es la falta de canalización del agua de lluvia lo que genera fallas en el talud inferior tales como los desplazamientos.							
Se observa que el talud izquierdo es rocoso, considerándose que el asentamiento se generó en el plano de separación del terreno rocoso con el material de relleno, el cual al haber sido saturado por la infiltración de las aguas ocasionó el deslizamiento del mismo.							
Del mismo modo, la falla se asentó por un deficiente proceso de compactación a nivel de subrasante.							
TIPO DE SOLUCIÓN REQUERIDA							
Es necesaria la reconfiguración a nivel de sub-rasante hasta la profundidad de 0.47 m. y la reposición de la estructura del pavimento existente;							
en base a la información obtenida durante los trabajos de campo y los resultados de los ensayos de laboratorio.							
Se recomienda construir cunetas bordillo al L/D de la vía a lo largo del tramo desde el Km. 588+183 con descarga en la alcantarilla del Km 588+030, para canalizar el agua de lluvia fuera de la zona de falla.

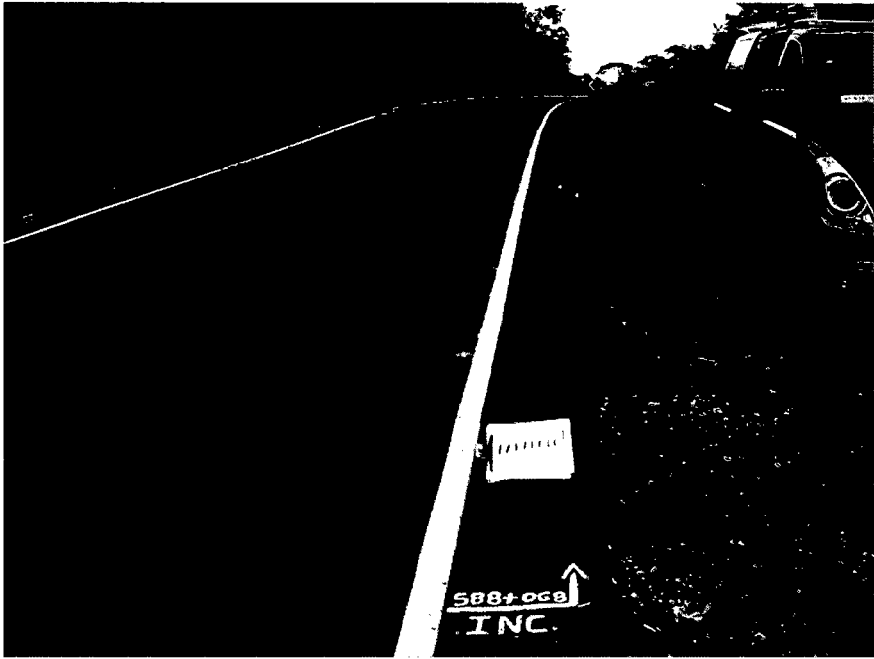
FOTO Nº: F-01: Vista panorámica del sector evaluado.

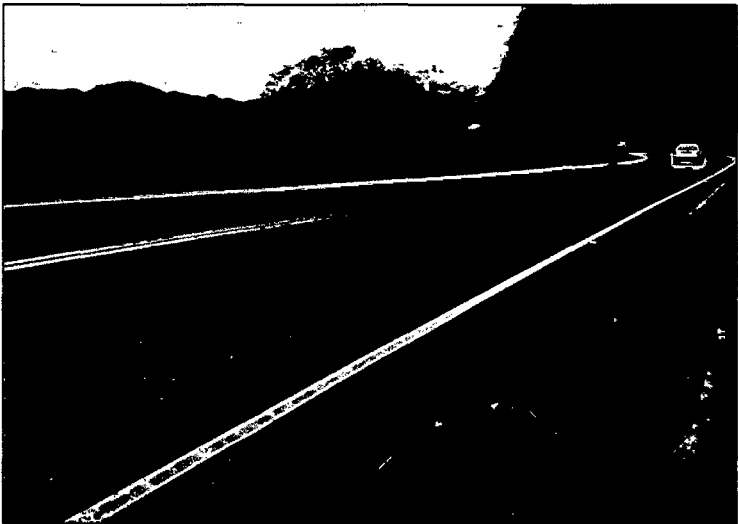
DIAGNÓSTICO DE LAS CONDICIONES FÍSICAS						II RSA NORTE	
TRAMO: 2		TARAPOTO - RIOJA		SECTOR CRÍTICO: SPNP2 - 20		Nº HOJAS 1/3	
SECTOR CRÍTICO	PROGRESIVAS	LADO DE LA VIA AFECTADA		DATOS DEL SECTOR		UBICACIÓN DEL SECTOR	
INICIO	544+870	DERECHO		ANCHO DE VIA	7.70	TANGENTE	
FIN	544+900	IZQUIERDO		LONG. AFECTADA	30.00	CURVA	X
OBRAS EXISTENTES EN EL SECTOR CRÍTICO		Cuneta Tipo I	Cuneta Tipo II	Cun. Bordillo	Subdren	Alcantarilla	Otros
LADO DERECHO (ml)		30.00				1-TMC Ø = 36"	
LADO IZQUIERDO (ml)						1-TMC Ø = 36"	
DESCRIPCIÓN DE LA FALLA							
No se observa ningún tipo de asentamiento o problema severo a nivel de la carpeta asfáltica, en lado izquierdo (lado de la Intervención).							
Se observa que en el lado derecho de la vía existe subdren y sistema de drenaje superficial, cuneta triangular en buen estado de funcionamiento.							
Se observa que en el lado izquierdo de la vía no existe drenaje superficial. Se observa una alcantarilla TMC de 36" en el Km 544 + 910

en buen estado de funcionamiento.							
FOTOS	F - 01						
NIVELES DE SERVICIO (Anexo I, del Contrato)		Ahuellamiento	Hundimiento	Exudación	Huecos	Fisuras	Parches
PARAMETRO

FOTO: F-01: Vista panorámica del sector evaluado.

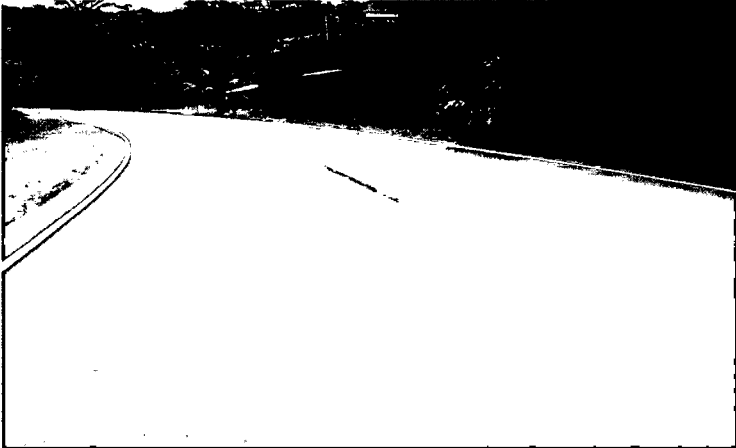
CONCEP IIRSA NORTE</div></div>										
DIAGNÓSTICO DE LAS CONDICIONES FÍSICAS										
TRAMO: 2		TARAPOTO - RIOJA			SECTOR CRÍTICO:		SPNP2 - 24		Nº HOJAS	1/1
SECTOR EVALUADO	PROGRESIVAS	LADO DE LA VÍA AFECTADA		DATOS DEL SECTOR			UBICACIÓN DEL SECTOR			
INICIO	549+500	DERECHO		ANCHO DE VÍA			8.90		TANGENTE	
FIN	549+520	IZQUIERDO		LONG. EVALUADA			20.00		CURVA	X
OBRAS EXISTENTES EN EL SECTOR EVALUADO		Cuneta Tipo I	Cuneta Tipo II	Cun. Bordillo	Subdren	Alcantarilla	Otros			
LADO DERECHO (ml)		20.00				1-TMC Ø = 36"				
LADO IZQUIERDO (ml)						1-TMC Ø = 36"				
DESCRIPCIÓN DEL SECTOR										
Se observa un leve ahuellamiento en el lado izquierdo de la vía.										
Se observa en el pavimento algunas fisuras que siguen la forma del ahuellamiento										
Se observa en el lado derecho de la vía existe un sistema de drenaje superficial, cuneta triangular en buen estado de funcionamiento.

En el lado izquierdo de la vía no existe sistema de drenaje superficial. Se observa una alcantarilla TMC 36" en buen estado de funcionamiento.										
FOTOS	F - 01	F - 02								
NIVELES DE SERVICIO (Anexo I, del Contrato)		Ahuellamiento	Hundimiento	Exudación		Huecos	Fisuras		Parches	
PARAMETRO		X					X			
<div>

</div>										
FOTO N°: F-01: Vista panorámica del sector evaluado.										
<div>

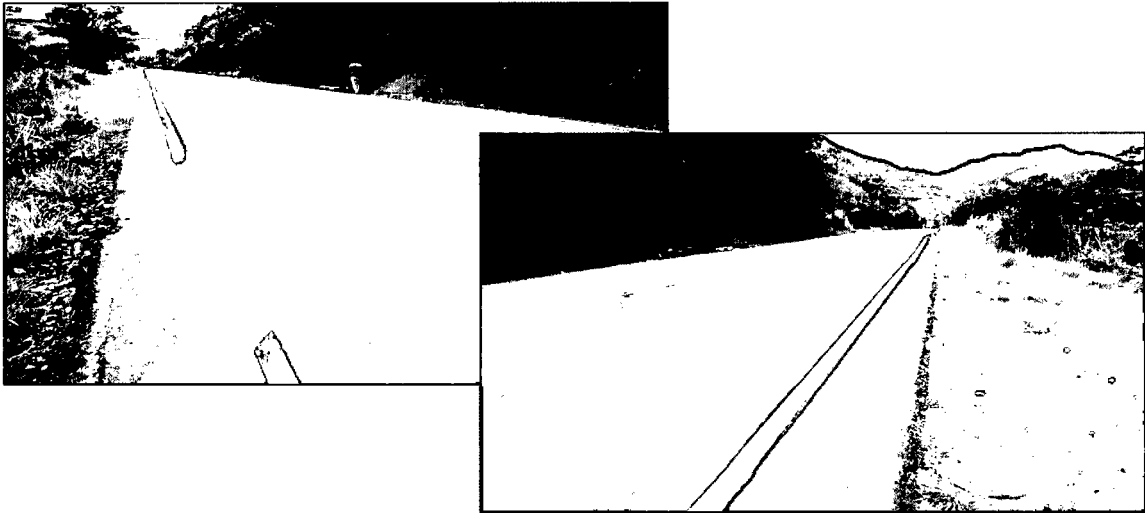
CONCRE HRSA NORTE	
DIAGNÓSTICO DE LAS CONDICIONES FÍSICAS							
TRAMO: 2		TARAPOTO - RIOJA		SECTOR CRÍTICO: SPNP2 - 27		Nº HOJAS 1/1	
SECTOR EVALUADO	PROGRESIVAS	LADO DE LA VÍA AFECTADA		DATOS DEL SECTOR		UBICACIÓN DEL SECTOR	
INICIO	557+335	DERECHO	X	ANCHO DE VÍA	9.30	TANGENTE	X
FIN	557+425	IZQUIERDO	X	LONG. EVALUADA	90.00	CURVA	
OBRAS EXISTENTES EN EL SECTOR EVALUADO		Cuneta Tipo I	Cuneta Tipo II	Cun. Bordillo	Subdren	Alcantarilla	Otros
LADO DERECHO (ml)		90.00				1-TMC Ø = 36"	
LADO IZQUIERDO (ml)						1-TMC Ø = 36"	
DESCRIPCIÓN DEL SECTOR							
Se observa un asentamiento en forma de media luna en el lado izquierdo de la vía que afecta parte del lado derecho de la vía, se ubica desde el Km. 557 + 395 ha presentando parches y sellado en las fisuras que siguen el contorno del asentamiento. Presenta la misma falla luego de la intervención planteada en el presente es

FOTO N°: F-02 y 03: Vista del asentamiento en forma de media luna con fisuras, que afecta el lado derecho de la vía.

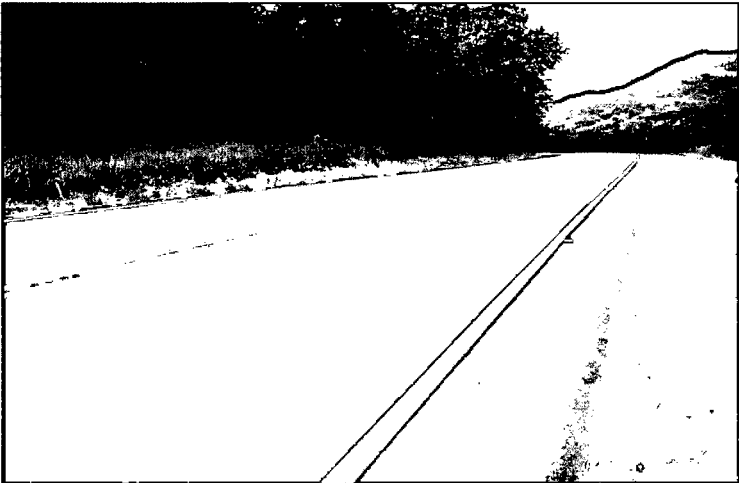
FOTO N°: F-01: Vista panorámica del sector, sin asentamiento o problema severo a nivel de la carpeta asfáltica.
